| PROYECTO DE AMPLIACIÓN del CENTRO DE SALUD DE TACORONTE en 3 FASES | |
| Nombre del Layout: | FALSOS TECHOS |
| PA_102 | F.T. Pl. Sótano y Pl. Baja |

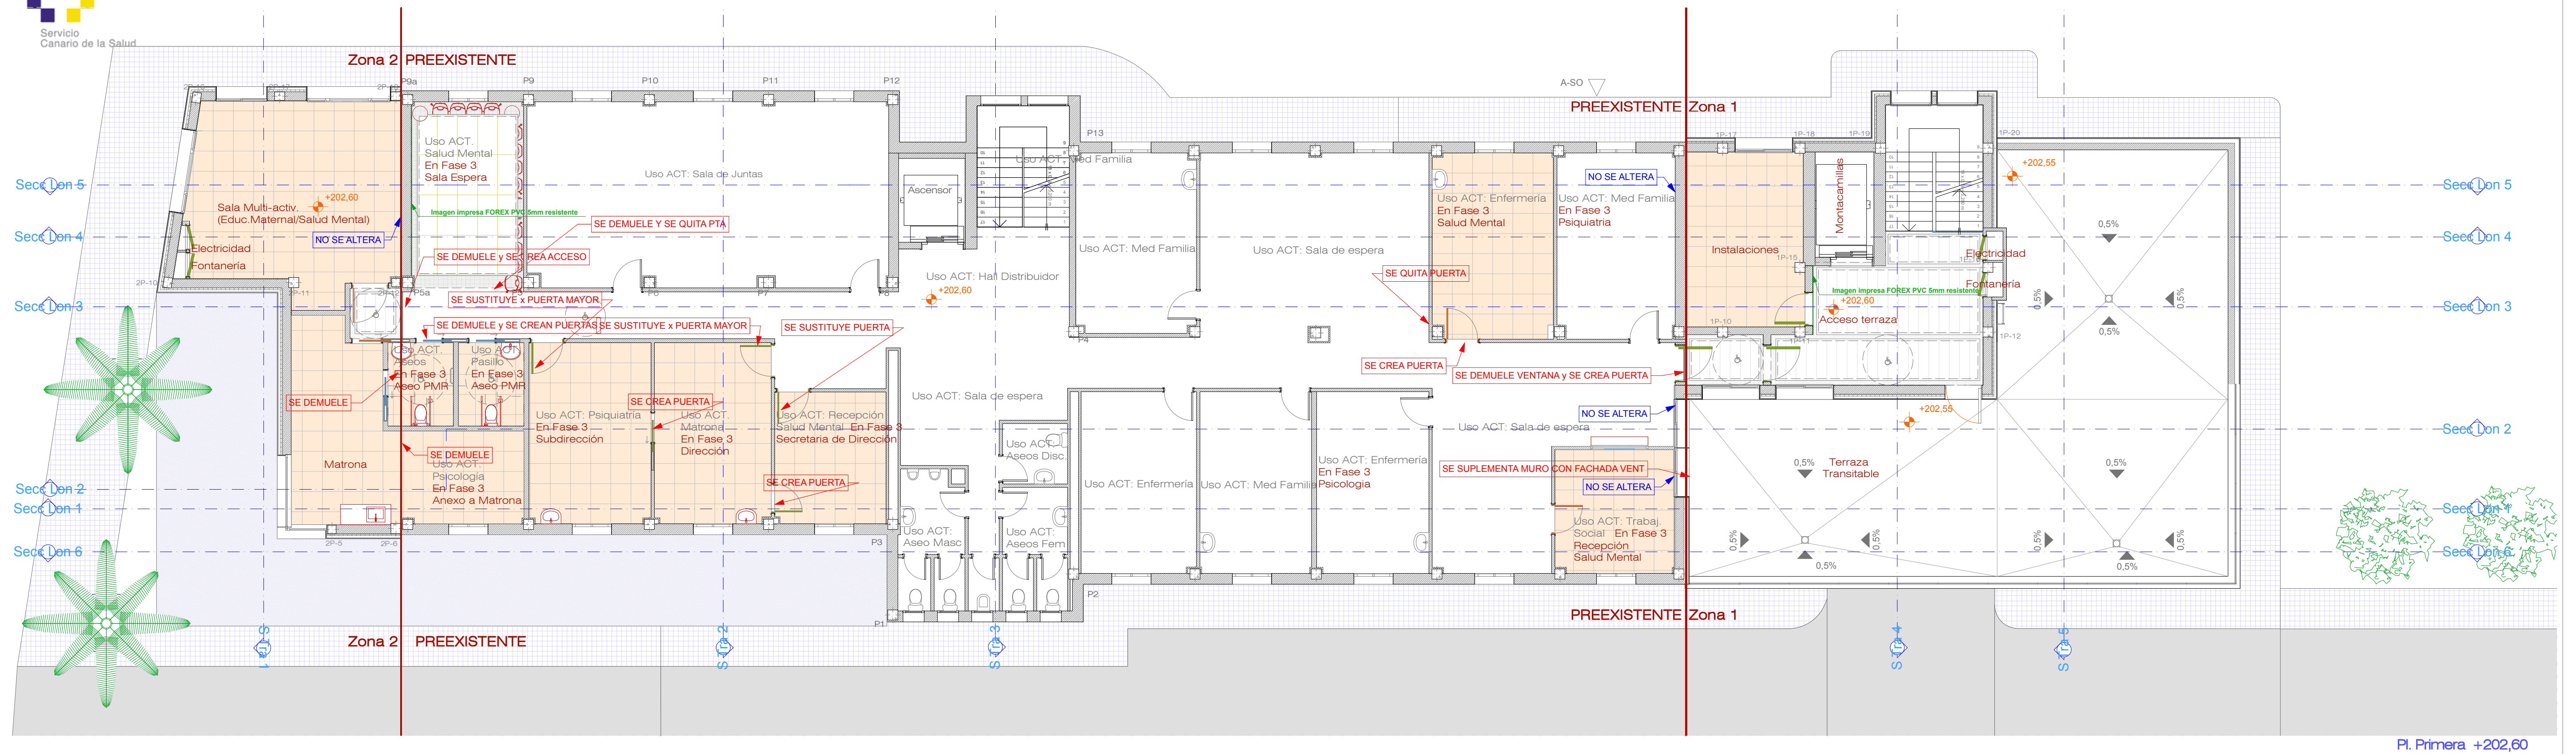
Pl. Primera +202,60

| — | Falso techo acústico Lámina Mineral AMF30x200 Schöckle Pastic |
| — | F3 SK con Faja perimetral de Pladur |
| — | Falso techo acústico Lámina Mineral AMF 60x60 Thermoclon |
| — | Pladur V-615 |
| — | Falso techo acústico Lámina Mineral AMF 60x120 |
| — | Alphaterra SK |

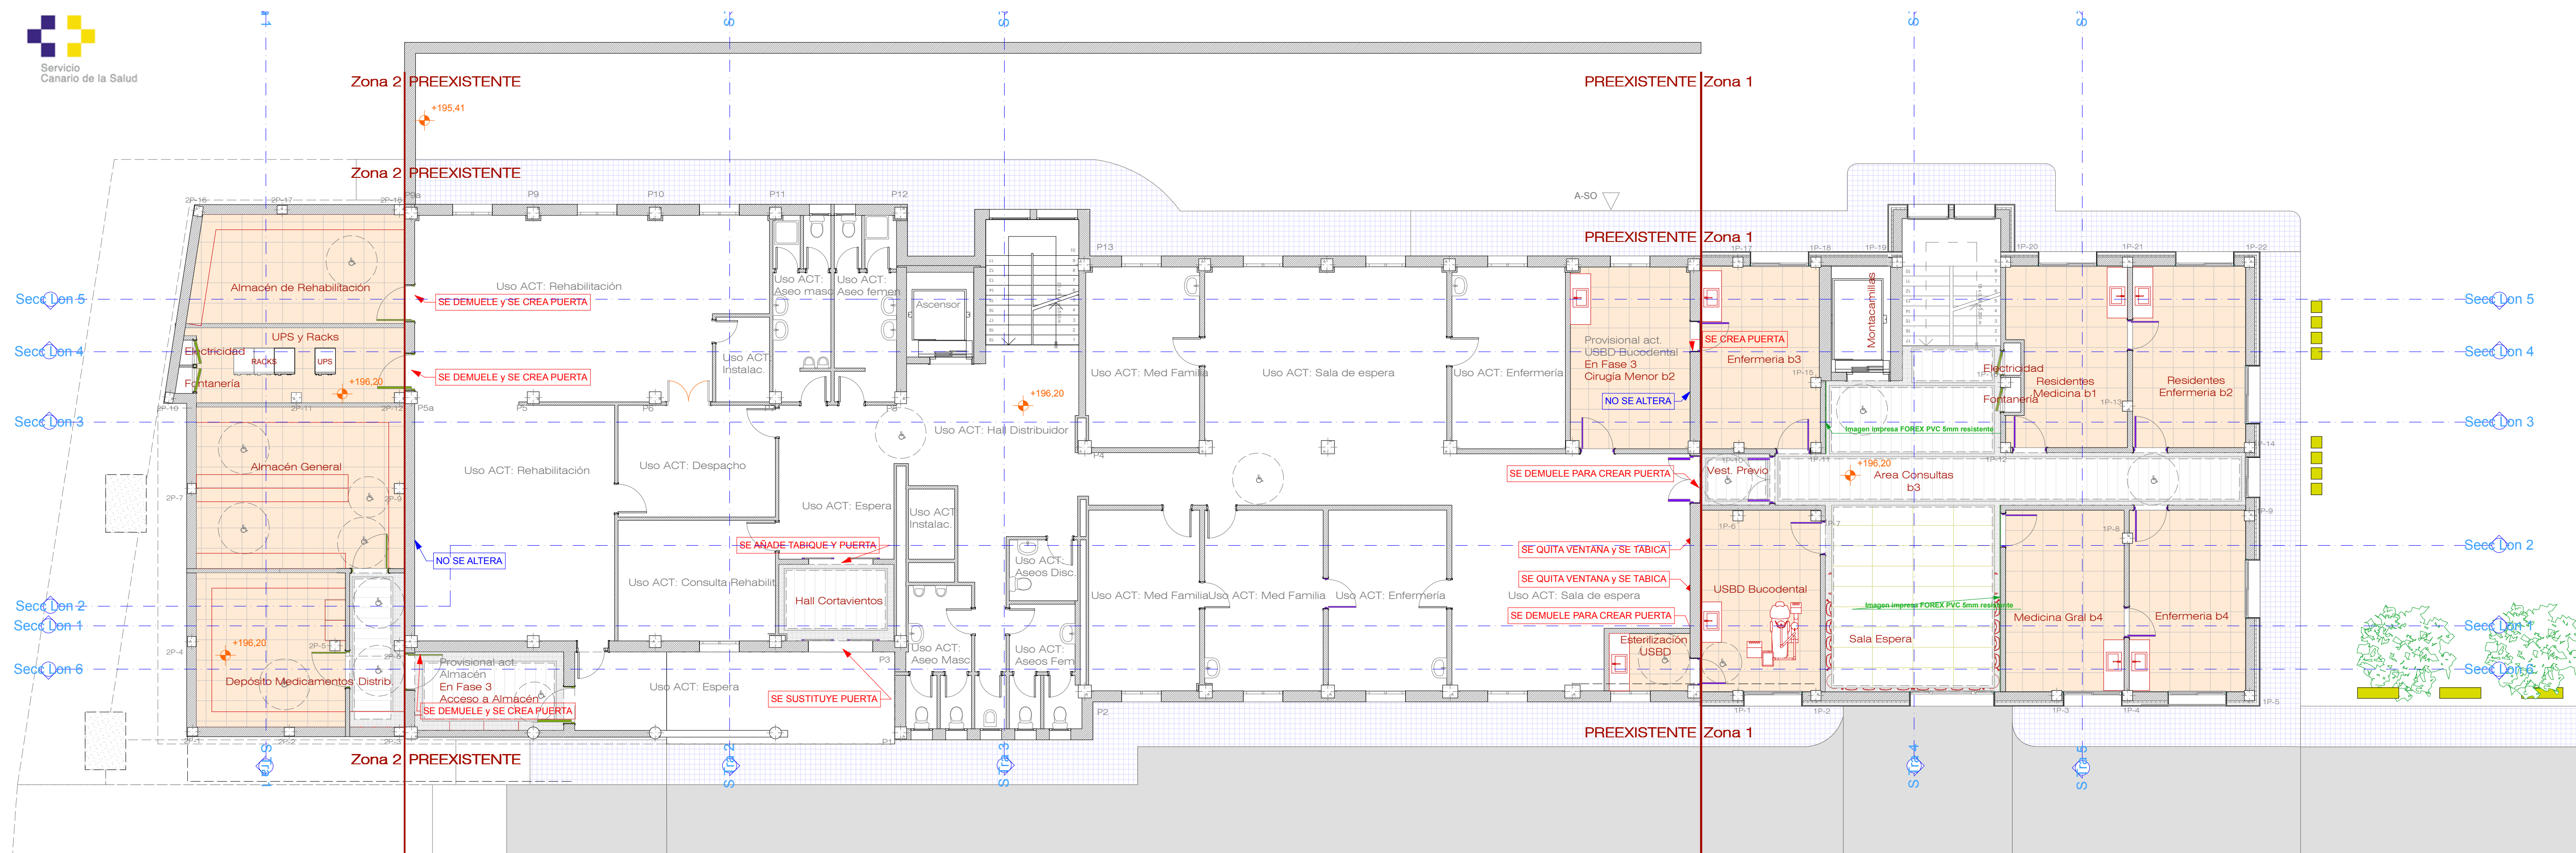
Pl. Baja +196,20

| ■ | Falso techo acústico Lámina Mineral AMF30x200 Schenck Pasillo F3 SP con Faja perimetral de Pladur. |
| ■ | Falso techo acústico Lámina Mineral ANF 60x60 Thermolon Higrina V-615. |
| ■ | Falso techo acústico Lámina Mineral ANF 60x120 Alphagena UK. |
